При этом направляю Вам заключение эксперта № 13-19 судебной пожарно-технической экспертизы по материалам проверки (КРСП № 1 от 01.01.2019 года) по факту пожара, происшедшего 01 января 2019 года в гаражном комплексе ГСК «Автодом» по адресу: г. Москва, г. Щербинка, ул. Новостроевская, дом 8.

**Заключение эксперта № 13-19**  
**судебной пожарно-технической экспертизы по материалам проверки**  
**(КРСП № 1 от 01.01.2019 года) по факту пожара, происшедшего**  
**01 января 2019 года в гаражном комплексе ГСК «Автодом»**  
**по адресу: г. Москва, г. Щербинка, ул. Новостроевская, дом 8.**

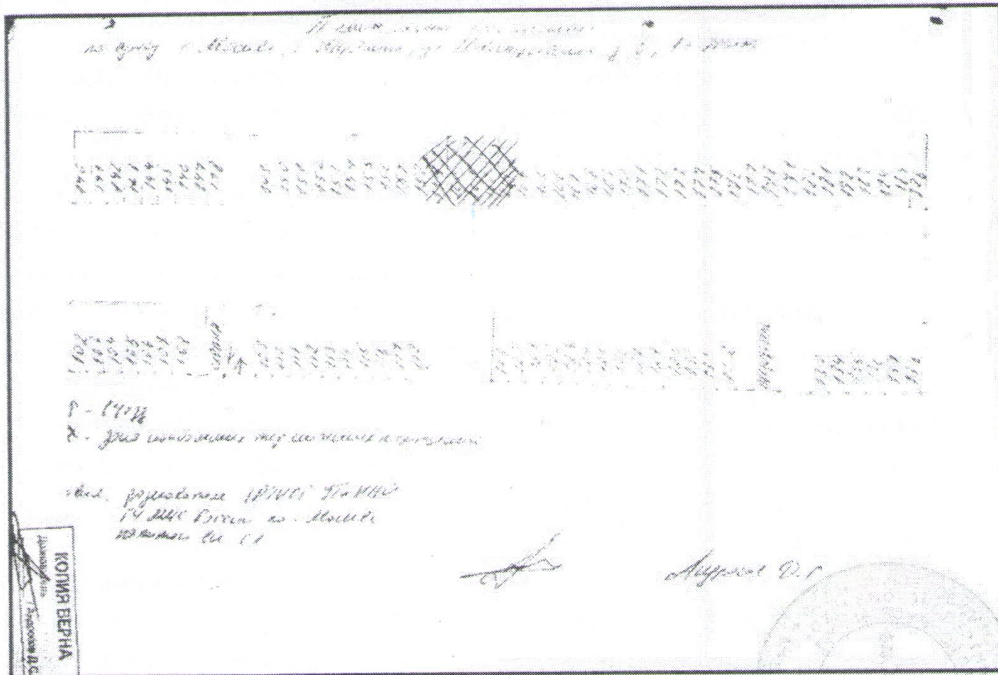
жара с последовательно нарастающими поражениями к гаражным боксам 1-го, 2-го и 3-го этажей, расположенных в центральной части комплекса со стороны задней стены.

**Иллюстрация 1.** План-схема места происшествия (пожара), на которой изображены гаражные боксы, расположенные на 1 этаже гаражного комплекса ГСК «Автодом», а также обозначение формирования термических повреждений.

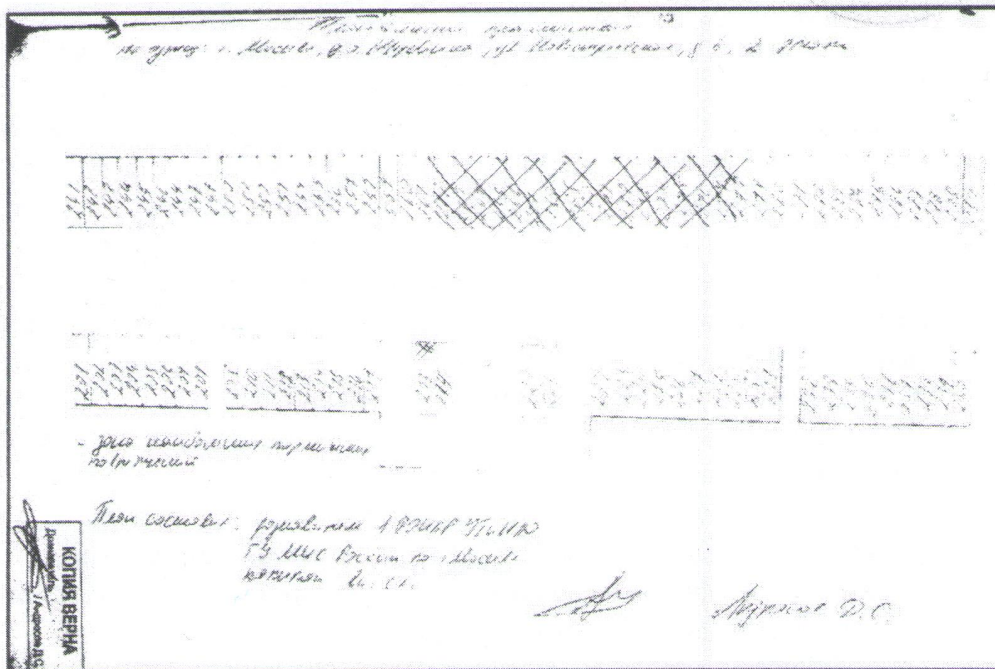
**Иллюстрация 2.** План-схема места происшествия (пожара), на которой изображены гаражные боксы, расположенные на 2 этаже гаражного комплекса ГСК «Автодом», а также обозначение формирования термических повреждений.

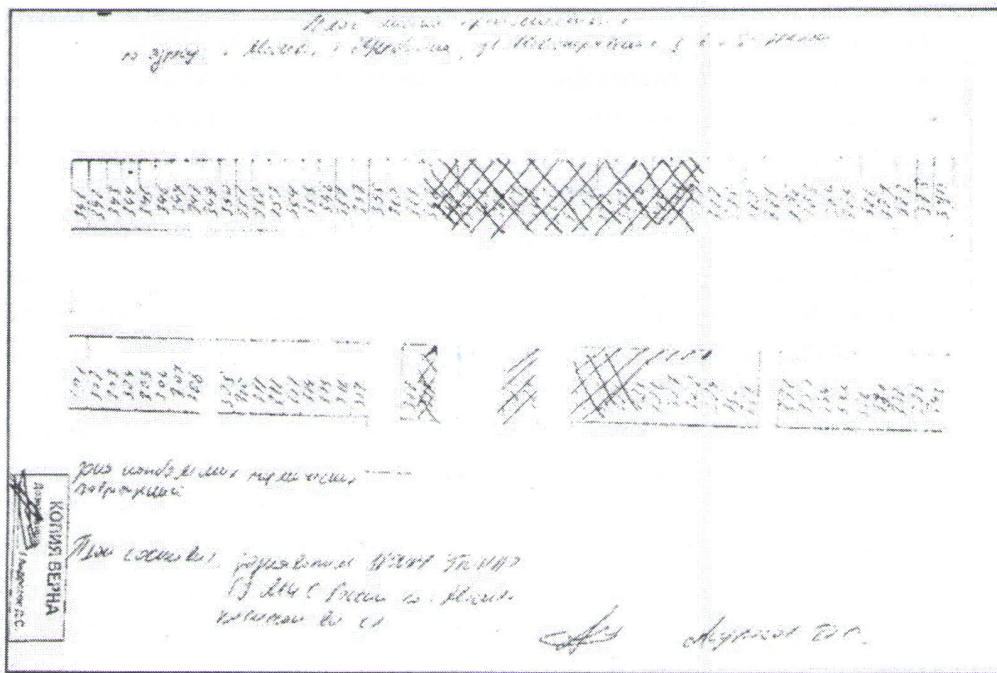
**Иллюстрация 3.** План-схема места происшествия (пожара), на которой изображены гаражные боксы, расположенные на 3 этаже гаражного комплекса ГСК «Автодом», а также обозначение формирования термических повреждений.

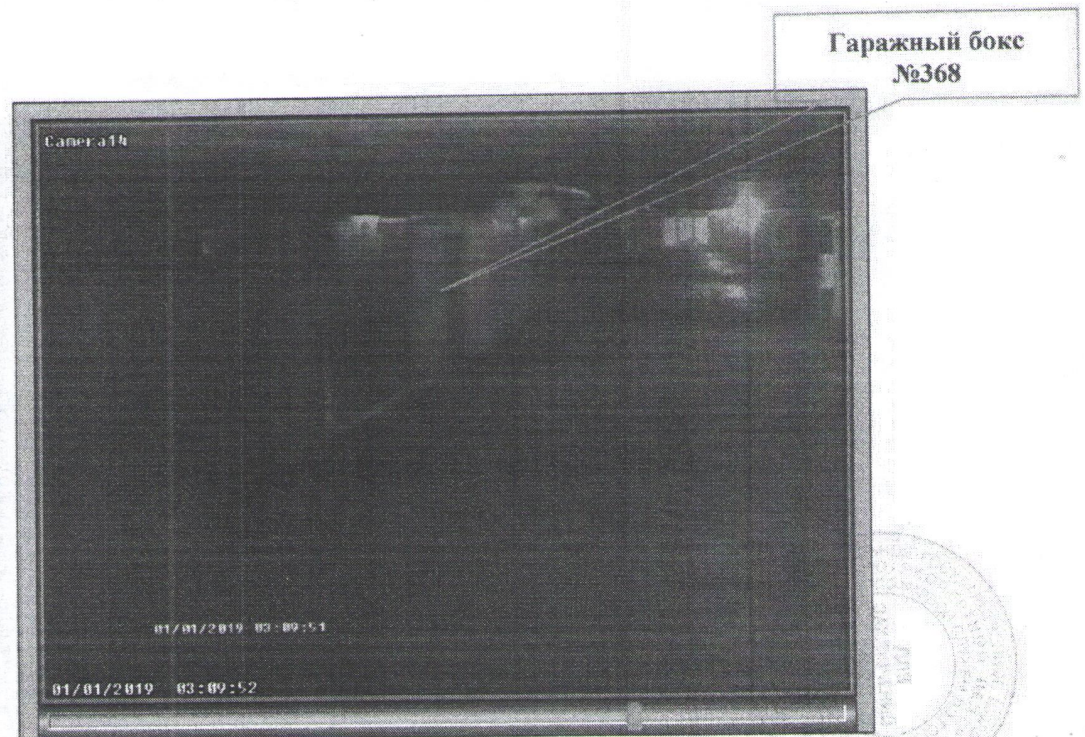
Просмотром видеозаписи с камеры №14 установлено, что из закрытых ворот, обшитых полупрозрачными панелями из поликарбоната, гаражного бокса №368, возникает нарастающее свечение (см. иллюстрации 4-6, скриншот экрана). Через несколько секунд свечение усиливается, в районе потолка коридора со стороны гаражного бокса № 368 появляется дым (см. иллюстрацию 7, скриншот экрана). Дым постепенно сверху вниз начинает заполнять коридор (см. иллюстрацию 8, скриншот экрана). Далее свечение из гаражного бокса становится более ярким (см. иллюстрацию 9, скриншот экрана). Далее просмотром видеозаписи видно, как появляется свечение из щелей ворот, обшитых металлом, соседнего гаражного бокса № 367, расположенного слева от гаража № 368 (см. иллюстрацию 10, скриншот экрана). Далее в обзоре камеры видеонаблюдения дым заполняет весь коридор и дальнейший просмотр видеозаписи невозможен (см. иллюстрацию 11, скриншот экрана).

**Иллюстрация 4.** Скриншот экрана монитора компьютера при просмотре видеозаписи с камеры № 14, установленной на 3-ем этаже гаражного комплекса ГСК «Автодом», на период времени 03:09:52. Вид отблесков света из ворот, обшитых полупрозрачными панелями из поликарбоната, гаражного бокса №368.

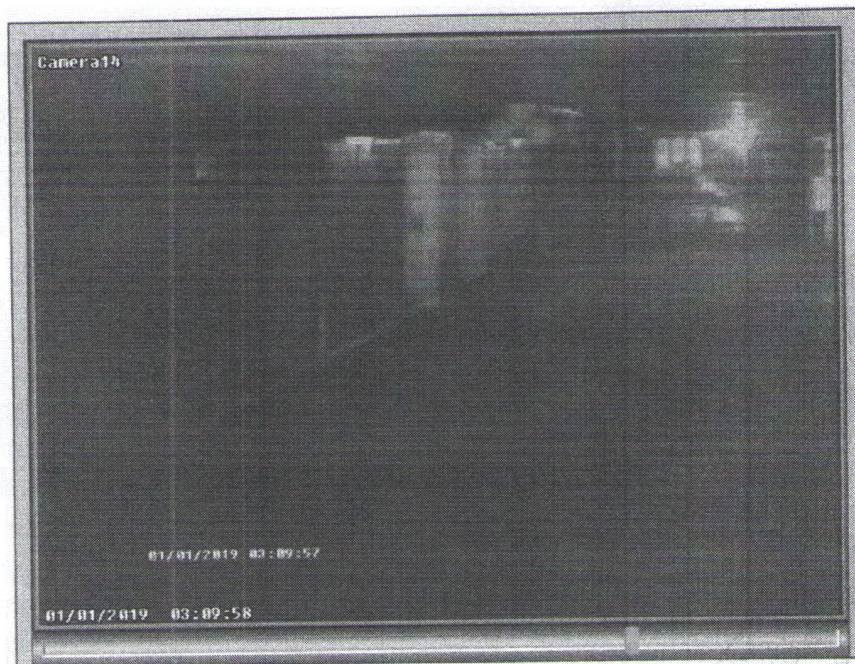
**Иллюстрация 5.** Скриншот экрана монитора компьютера при просмотре видеозаписи с камеры № 14, установленной на 3-ем этаже гаражного комплекса ГСК «Автодом», на период времени 03:09:58. Вид отблесков света из ворот, обшитых полупрозрачными панелями из поликарбоната, гаражного бокса №368.

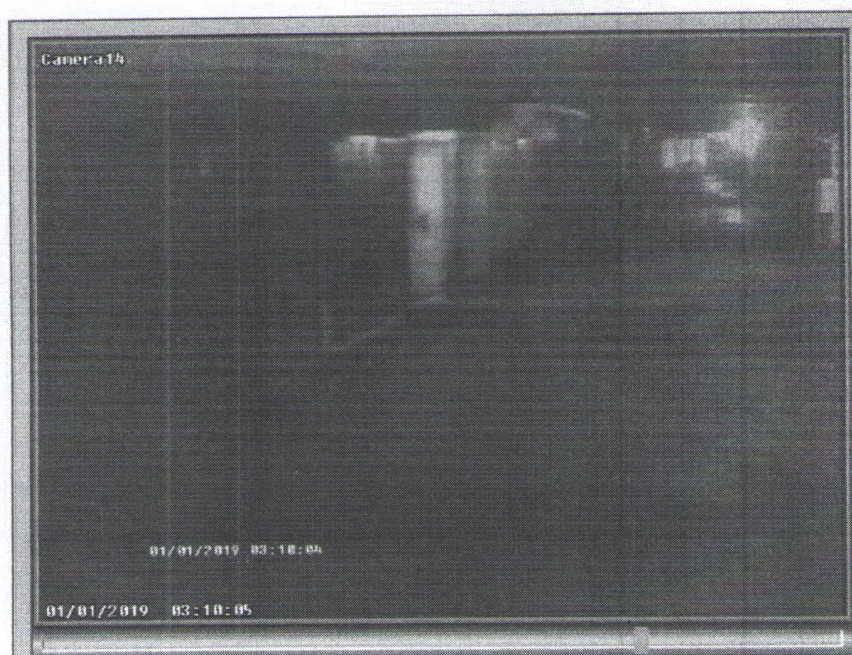
**Иллюстрация 6.** Скриншот экрана монитора компьютера при просмотре видеозаписи с камеры № 14, установленной на 3-ем этаже гаражного комплекса ГСК «Автодом», на период времени 03:10:05. Вид отблесков света из ворот, обшитых полупрозрачными панелями из поликарбоната, гаражного бокса №368.

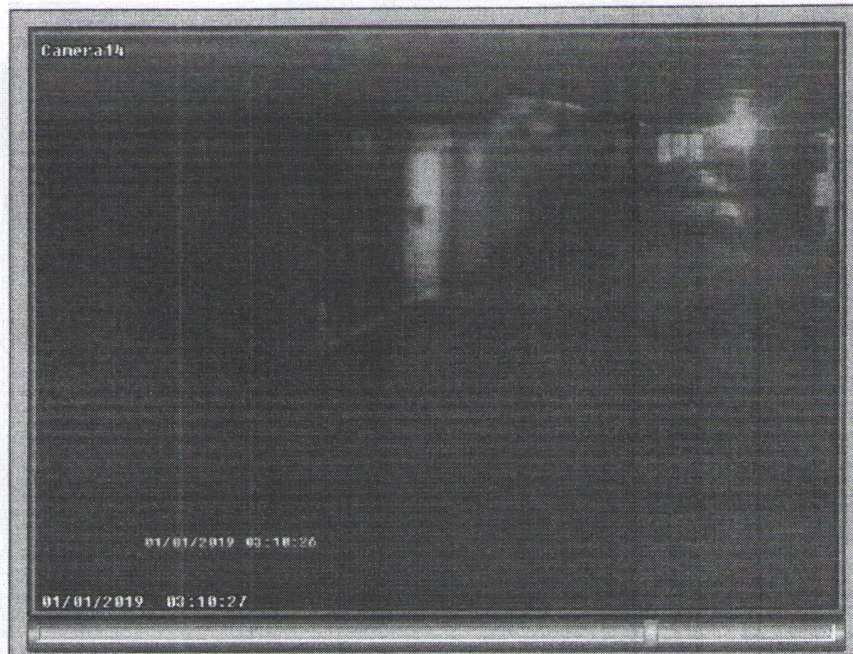
**Иллюстрация 7.** Скриншот экрана монитора компьютера при просмотре видеозаписи с камеры № 14, установленной на 3-ем этаже гаражного комплекса ГСК «Автодом», на период времени 03:10:27. Вид отблесков света из ворот, обшитых полупрозрачными панелями из поликарбоната, гаражного бокса № 368, и появления дыма в районе потолка коридора со стороны данного гаража

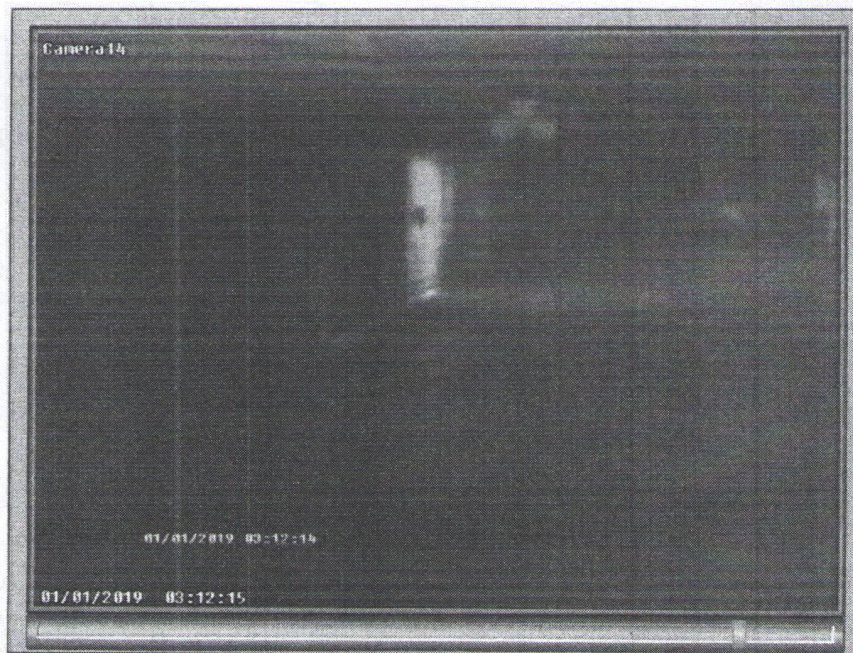
**Иллюстрация 8.** Скриншот экрана монитора компьютера при просмотре видеозаписи с камеры № 14, установленной на 3-ем этаже гаражного комплекса ГСК «Автодом», на период времени 03:12:15. Вид отблесков света из ворот, обшитых полупрозрачными панелями из поликарбоната, гаражного бокса № 368, и появления дыма в районе потолка коридора со стороны данного гаража.

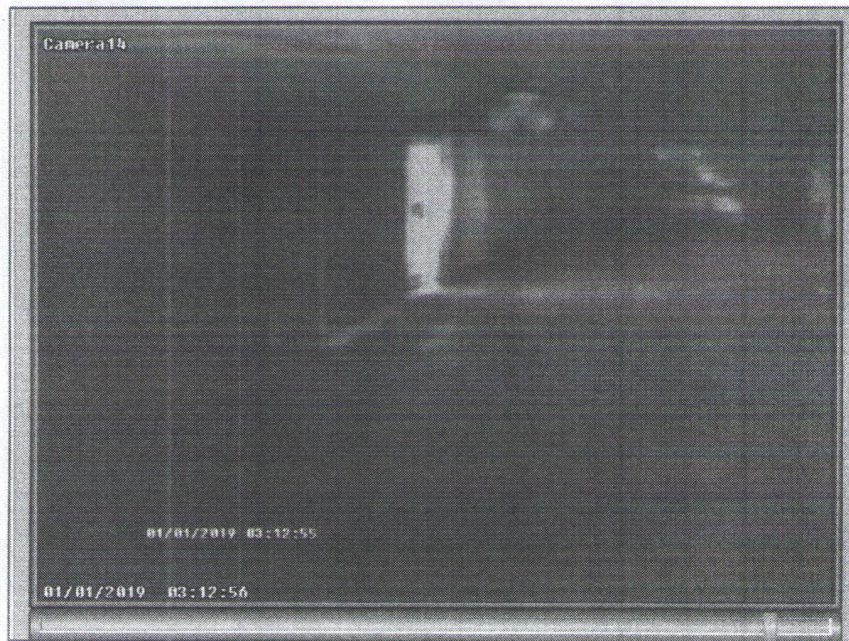
**Иллюстрация 9.** Скриншот экрана монитора компьютера при просмотре видеозаписи с камеры № 14, установленной на 3-ем этаже гаражного комплекса ГСК «Автодом», на период времени 03:12:56. Вид отблесков яркого света из ворот, обшитых полупрозрачными панелями из поликарбоната, гаражного бокса № 368, и появления дыма в районе потолка коридора со стороны данного гаража.

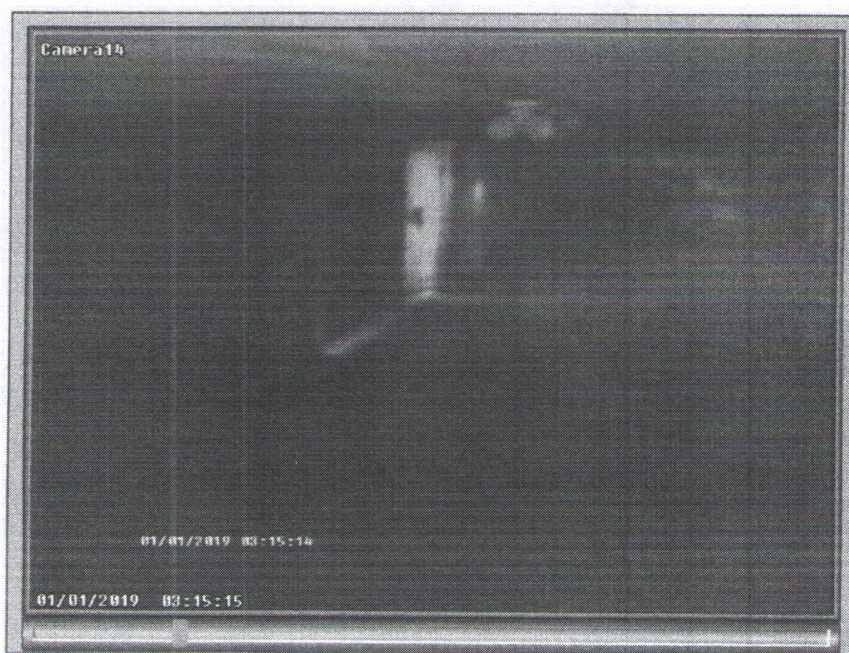
**Иллюстрация 10.** Скриншот экрана монитора компьютера при просмотре видеозаписи с камеры № 14, установленной на 3-ем этаже гаражного комплекса ГСК «Автодом», на период времени 03:15:15. Вид отблесков яркого света из ворот, обшитых полупрозрачными панелями из поликарбоната, гаражного бокса № 368, и появление свечения из щелей ворот, обшитых металлом, соседнего гаражного бокса № 367.

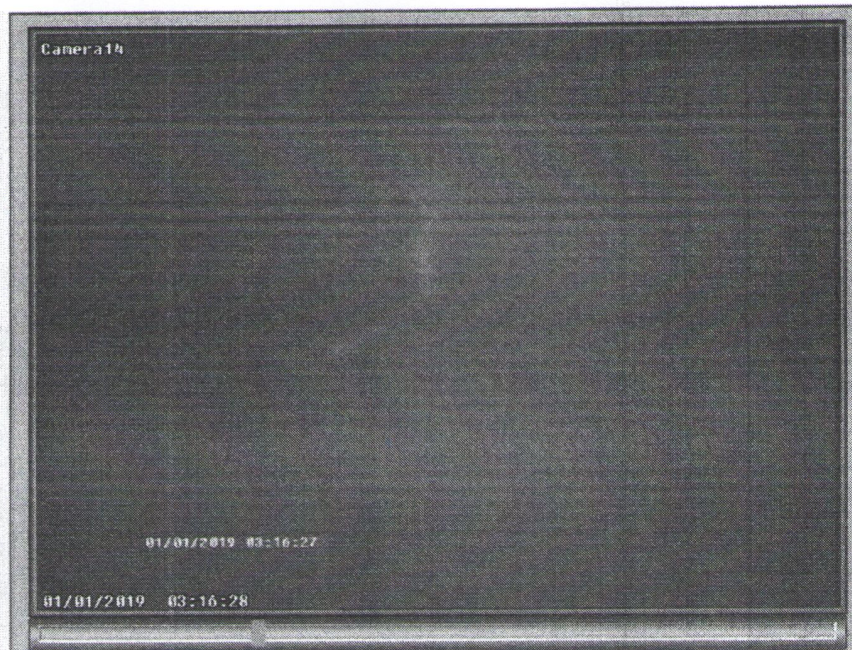
**Иллюстрация 11.** Скриншот экрана монитора компьютера при просмотре видеозаписи с камеры № 14 на 3-ем этаже ГСК «Автодом», на период времени 03:16:28. Вид заполнения дымом коридора 3-го этажа гаражного комплекса ГСК «Автодом».

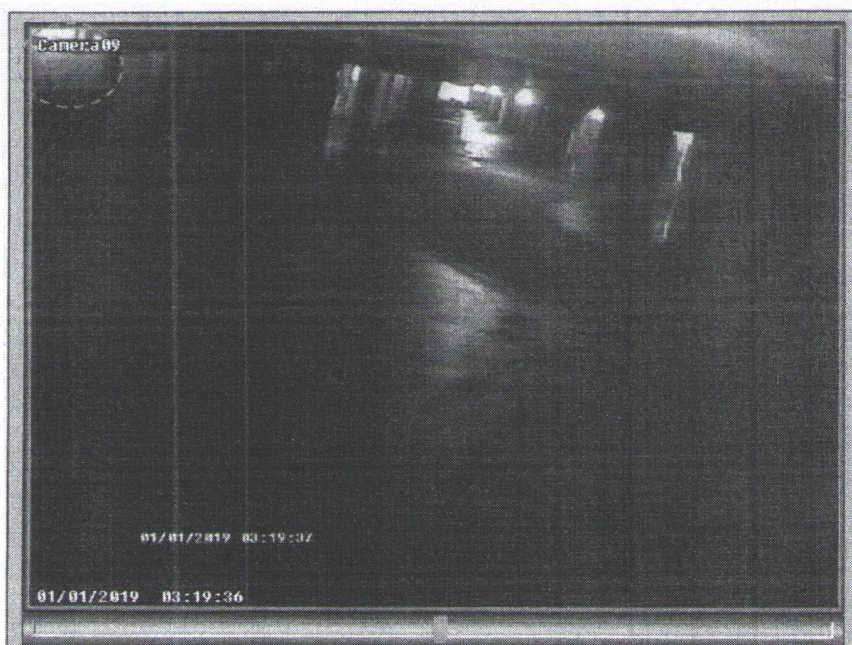
Первые признаки пожара в гаражных боксах на 1-ом и 2-ом этажах ГСК «Автодом» фиксируются камерами №6 и №9 намного позже, чем камерой №14 на 3-ем этаже комплекса, а именно примерно в 03:19:36 при этом практически одновременно как на 2-ом, так и на 1-ом этажах (см. иллюстрации 12,13).

**Иллюстрация 12.** Скриншот экрана монитора компьютера при просмотре видеозаписи с камеры № 9, установленной на 2-ом этаже гаражного комплекса ГСК «Автодом», на период времени 03:19:36. Вид отблесков света в верхней части гаража, расположенного под боксом № 368.

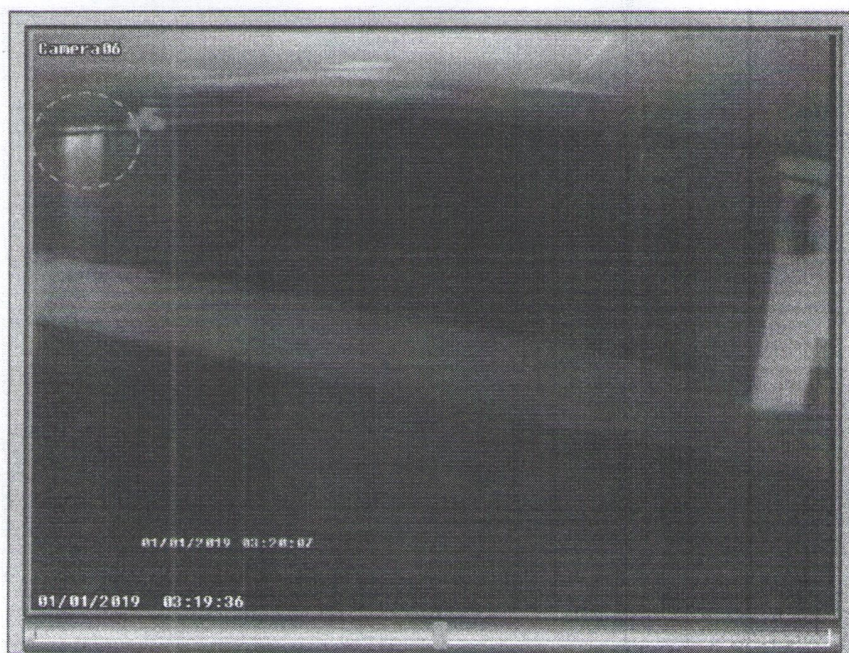
**Иллюстрация 13.** Скриншот экрана монитора компьютера при просмотре видеозаписи с камеры № 6, установленной на 1-ом этаже гаражного комплекса ГСК «Автодом», на период времени 03:19:36. Вид отблесков света из гаража, расположенного также под боксом № 368 (на одной оси по вертикали).

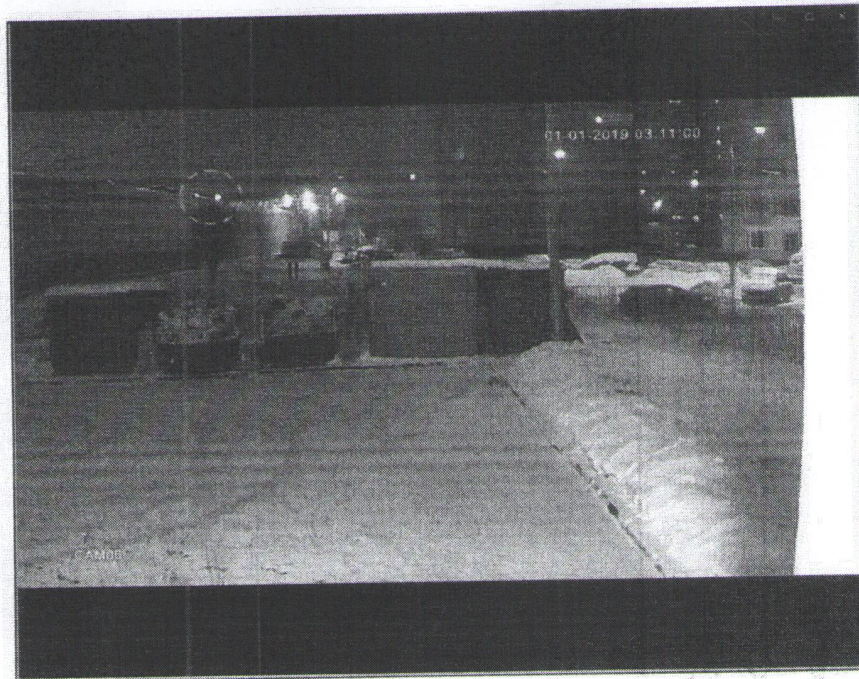
**Иллюстрация 14.** Скриншот экрана монитора компьютера при просмотре видеозаписи с камеры №06, установленной на здании торгового центра справа от ГСК «Автодом», на период времени 03:11:00. Вид выхода дыма из-под обшивки задней стены в верхней ее части в районе фонаря, установленного на крыше комплекса.

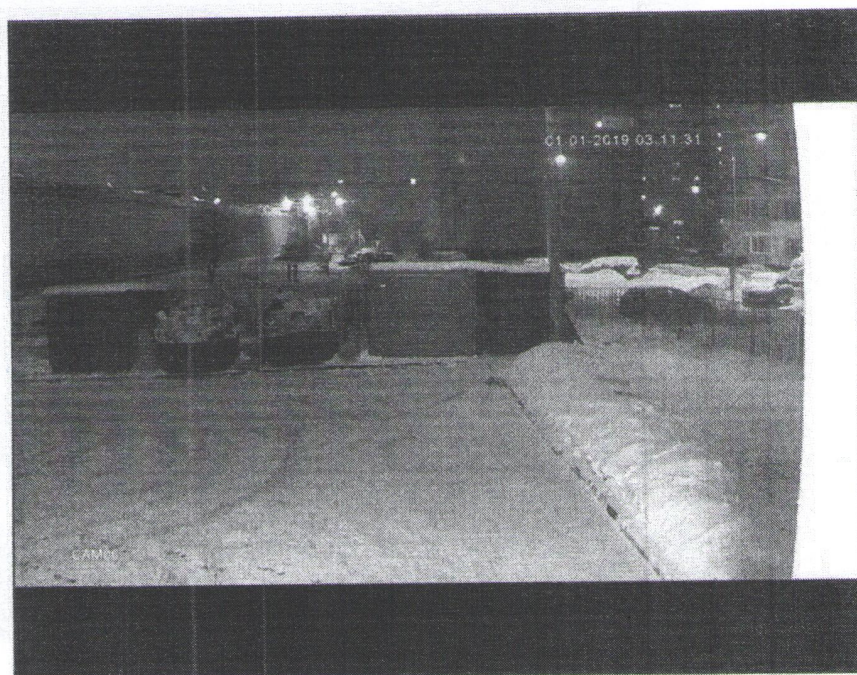
**Иллюстрация 15.** Скриншот экрана монитора компьютера при просмотре видеозаписи с камеры №06, установленной на здании торгового центра справа от ГСК «Автодом», на период времени 03:11:31. Вид выхода дыма из-под обшивки задней стены в верхней ее части в районе фонаря, установленного на крыше комплекса.

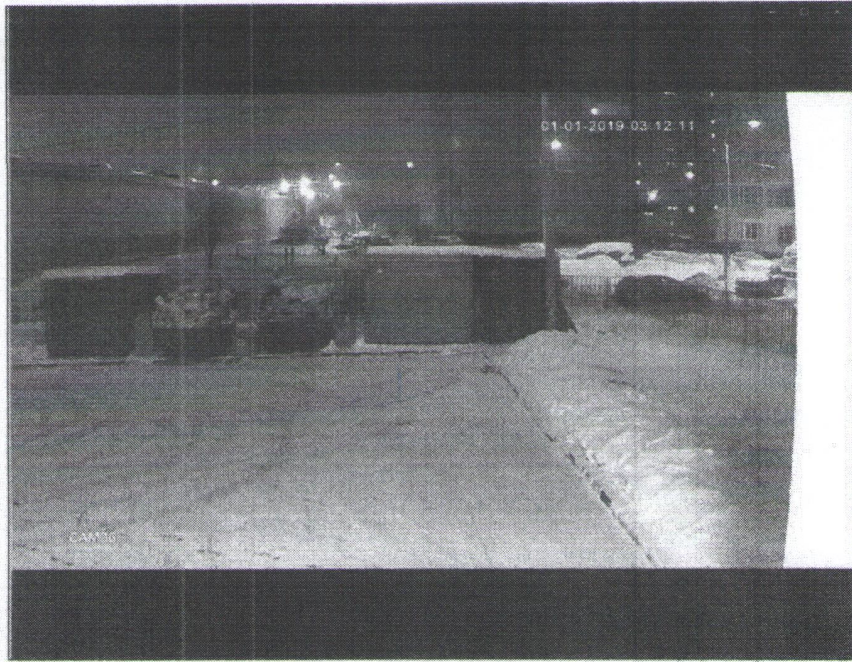
**Иллюстрация 16.** Скриншот экрана монитора компьютера при просмотре видеозаписи с камеры №06, установленной на здании торгового центра справа от ГСК «Автодом», на период времени 03:12:11. Вид выхода дыма из-под обшивки задней стены в верхней ее части в районе фонаря, установленного на крыше комплекса.

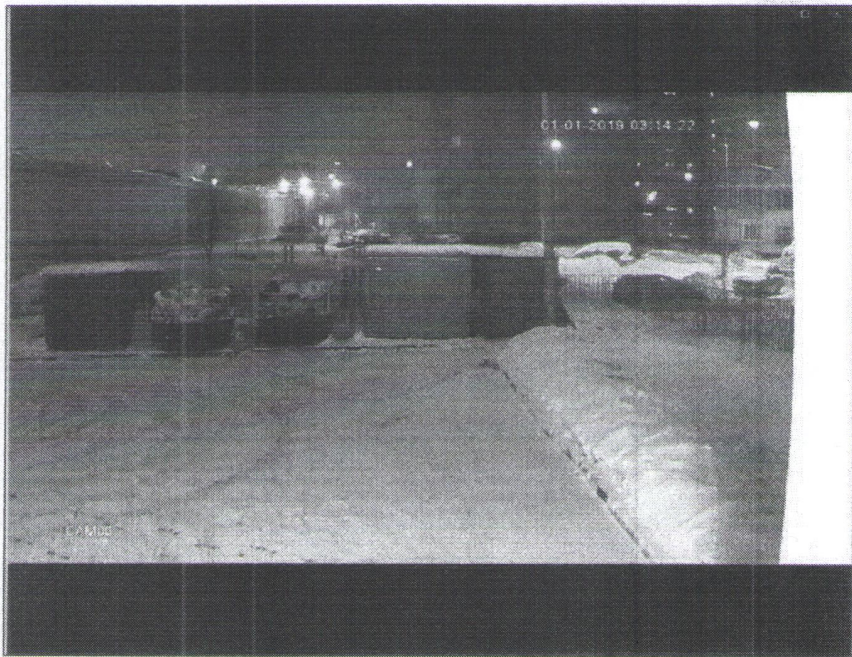
**Иллюстрация 17.** Скриншот экрана монитора компьютера при просмотре видеозаписи с камеры №06, установленной на здании торгового центра справа от ГСК «Автодом», на период времени 03:14:22. Вид выхода дыма из-под обшивки задней стены в верхней ее части в районе фонаря, установленного на крыше комплекса.

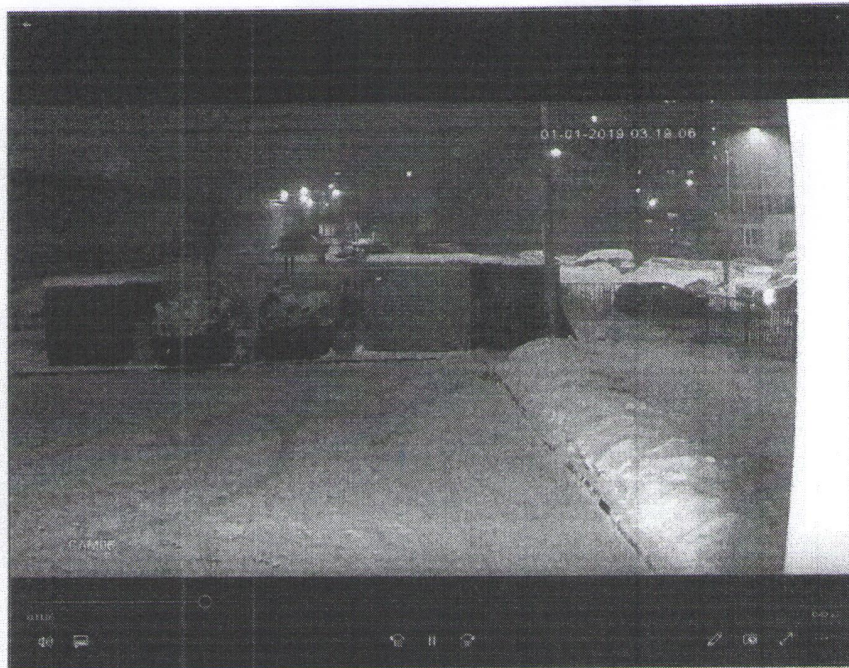
**Иллюстрация 18.** Скриншот экрана монитора компьютера при просмотре видеозаписи с камеры №06, установленной на здании торгового центра справа от ГСК «Автодом», на период времени 03:19:06. Вид выхода дыма из-под обшивки задней стены в верхней ее части в районе фонаря, установленного на крыше комплекса.

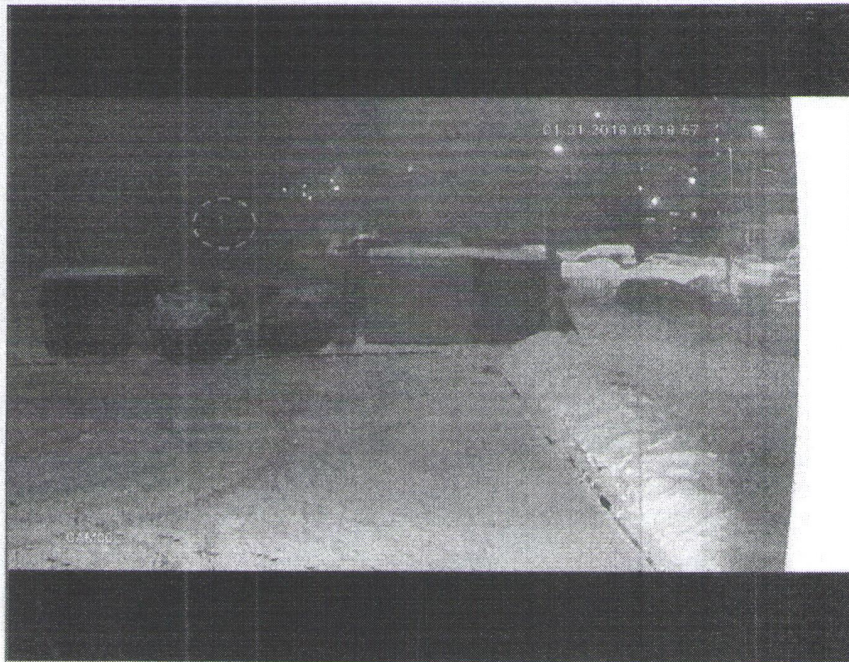
Далее в районе задней стены на уровне 2-го этажа комплекса появляется свечение, характеризующее горение, в виде вертикальной полоски. Далее просмотром видеозаписи видно, как горение охватывает заднюю стену комплекса на всю ее высоту (см. иллюстрации 19-21).

**Иллюстрация 19.** Скриншот экрана монитора компьютера при просмотре видеозаписи с камеры №06, установленной на здании торгового центра справа от ГСК «Автодом», на период времени 03:19:57. Вид свечения, характеризующего горение, в виде вертикальной полоски, в районе задней стены на уровне 2-го этажа комплекса.

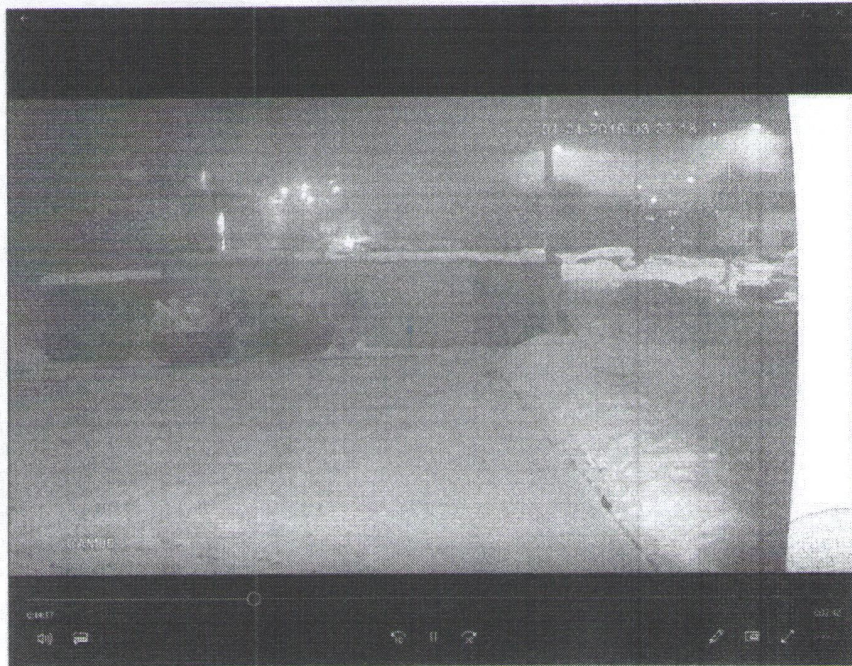
**Иллюстрация 20.** Скриншот экрана монитора компьютера при просмотре видеозаписи с камеры №06, установленной на здании торгового центра справа от ГСК «Автодом», на период времени 03:22:18. Вид пламенного горение, на всю высоту задней стены комплекса.

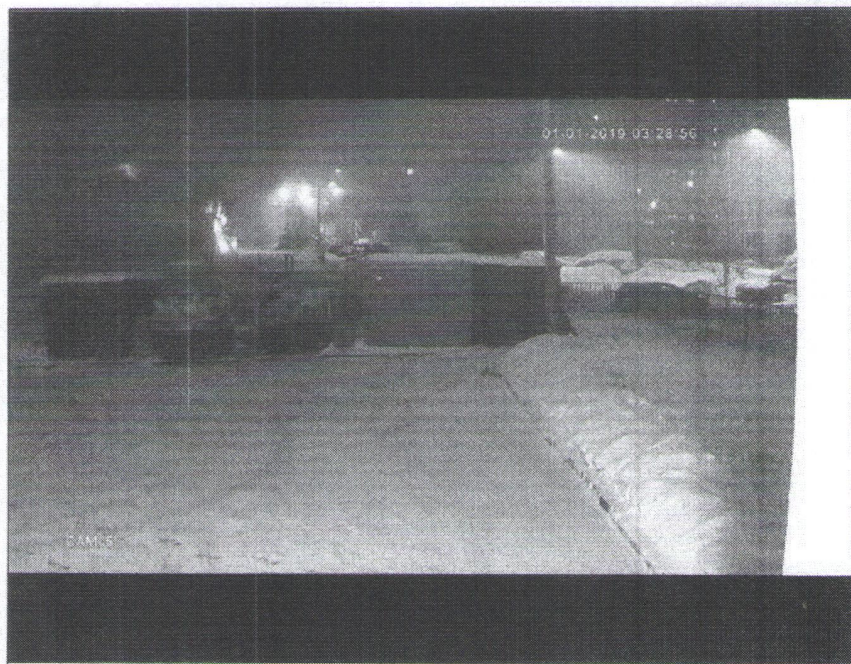
**Иллюстрация 21.** Скриншот экрана монитора компьютера при просмотре видеозаписи с камеры №06, установленной на здании торгового центра справа от ГСК «Автодом», на период времени 03:28:56. Вид распространяющегося пламенного горение в районе задней стены комплекса.

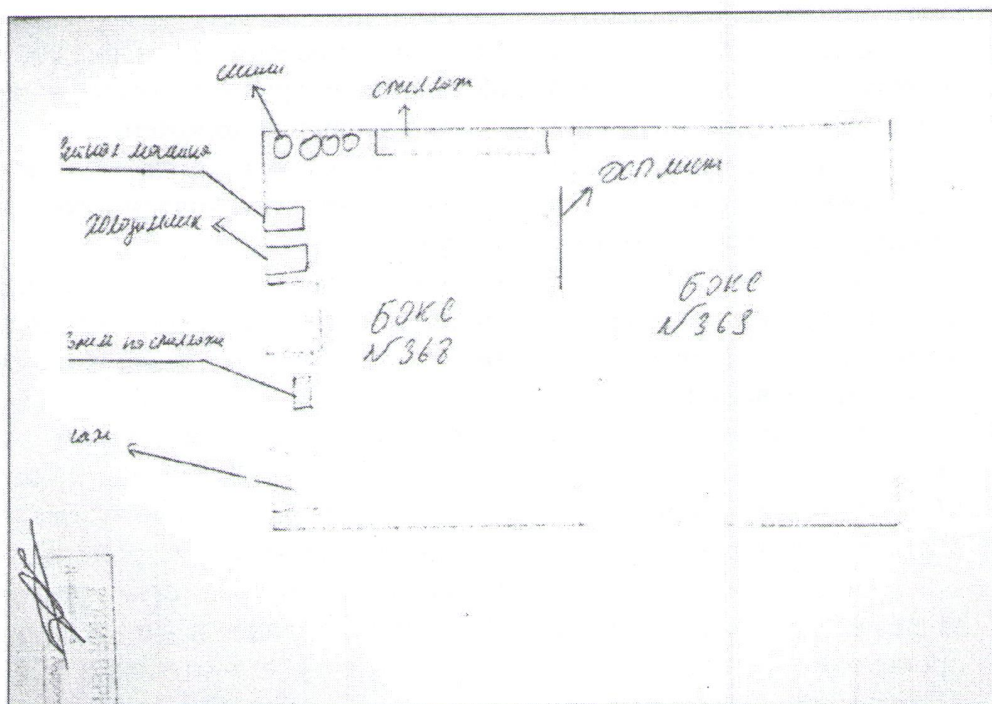
«Автодом»... Бокс №368 электрифицирован 220В, выключатель находится за пределами бокса, а плафон освещения внутри бокса. Дополнительного подключения электричества в боксе не было. Если нужно было что-то сделать по ремонту, была розетка для подключения в щите... На момент пожара кроме освещения гаража, каких-либо приборов подключено не было. По левую сторону бокса стоял холодильник, холодильник был не новый, к розетке подключен не был. Также в боксе стояли два масляных обогревателя, которые использовались в магазине в котором я работаю... Так же в гараже хранился газовый баллон от автомобиля и пустая канистра. Газовый баллон также был пустой. В последний раз в гараже был 28-29 декабря, нужно было посмотреть осталось ли масло для замены в коробке автомобиля. Заходил буквально на 5 минут. В правом дальнем углу находились металлические стеллажи, жалюзи, также в правом углу на стене и стеллаже лежала разная медная проводка... В данном боксе каких-либо работ мы не проводили... Кто отвечал за электричество в боксе я не знаю... В ГСК есть штатный электрик. Свет в боксе включали и выключали сами. Отключали ли свет в ГСК на ночь, я сказать затрудняюсь. Могу пояснить, что плафон, который висел в боксе, был закрыт стеклом, в котором всегда наблюдался конденсат. Также подтверждаю, что у меня в боксе дополнительных розеток, электричества, удлинителей подключено не было...».

**Иллюстрация 22.** План к объяснению Адамяна А.Г. от 11 января 2019 года, на котором показано размещение имущества в гаражном боксе № 368 гаражного комплекса ГСК «Автодом».
